# KKZ EVO C5

## ȘURUB CU CAP CILINDRIC ASCUNS

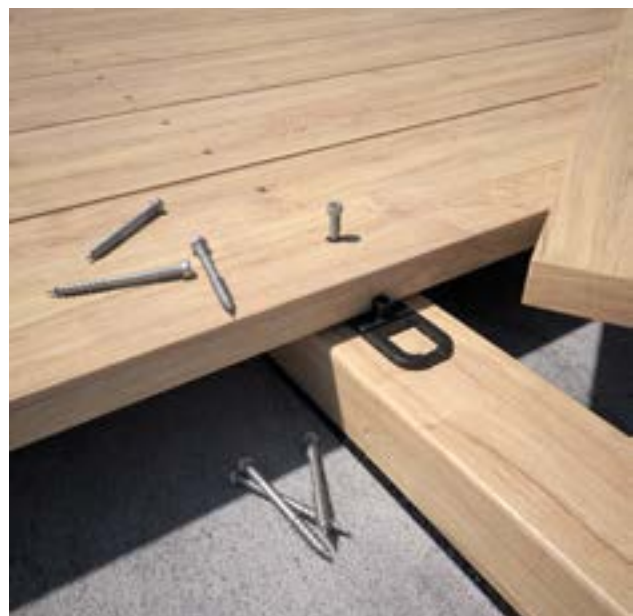
Înveliș multistratificat, ce poate rezista la medii externe clasificate C5 conform prevederilor ISO 9223. Salt Spray Test (SST) cu timp de expunere de peste 3000 h efectuat pe șuruburi care au fost în prealabil înșurubate și deșurubate pe lemn de brad Douglas.

Filetul de sub cap spre dreapta, cu diametrul mărit asigură o fixare eficientă la tracțiune, garantând cuplarea elementelor din lemn. Cap ascuns.

Vârf special cu geometrie de tip sabie special concepută pentru a perfora în mod eficient și fără gaură pilot esențele de lemn cu densitate foarte mare (cu un gaură pilot chiar și peste 1000 kg / m<sup>3</sup>).
